ニードル弁先端が塗料ノズルから飛び出てしまう!

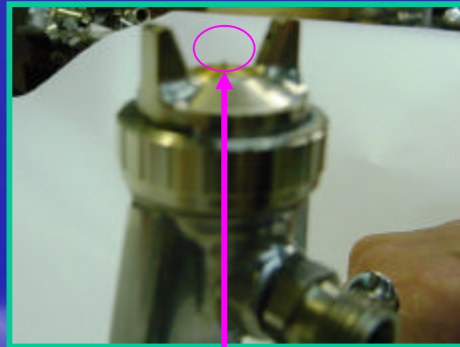
正常な塗料ノズル

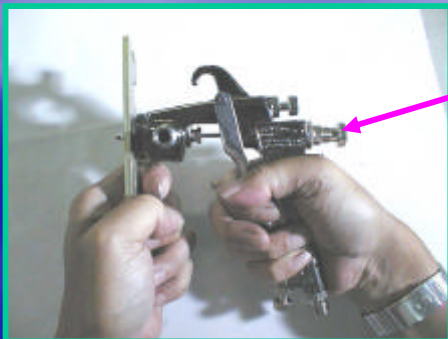
スプレーガンのニードル弁先端が先端が2mm以上とび出ている! 加工不良品では?
この状態では、1段吹きができにくくなり塗料洩れを起こす原因となります。
これは、塗料調節装置を全閉にしたまま塗料ノズルを締め込むからです。

ニードル弁先端が飛び出ている状態

塗料ノズルは塗料調節装置を全閉にして、締め付けてはいけません。ハンドガンは塗料調節装置を開き引金を引いて締めてください。

対策 必ず塗料調節装置を全開に引き金を引きながら塗料ノズルを締めてください。

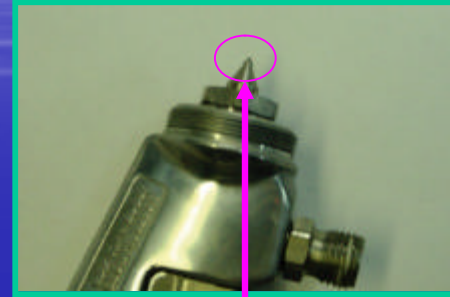
ニードル弁先端が飛び出ている状態

自動ガンも塗料調節装置を全開にしてピストンを引いた状態 (CLY側にエアが流れている状態) で塗料ノズルを締めます。
