塗装面の異物（ゴミ・ブツ）を検証し良品率向上に役立ちます！

塗面異物調査レポート

(サンプル)

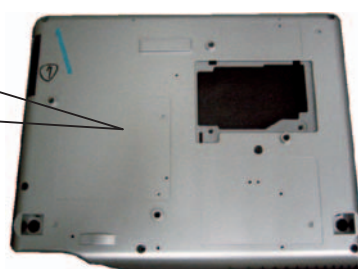
塗面異物不良ワーク

これを解析します！
